CHANTIER DE L'ÉTÉ 2025

# RESTAURER LA LIBRE CIRCULATION

# 2025, LA CONTINUITÉ RETROUVÉE !

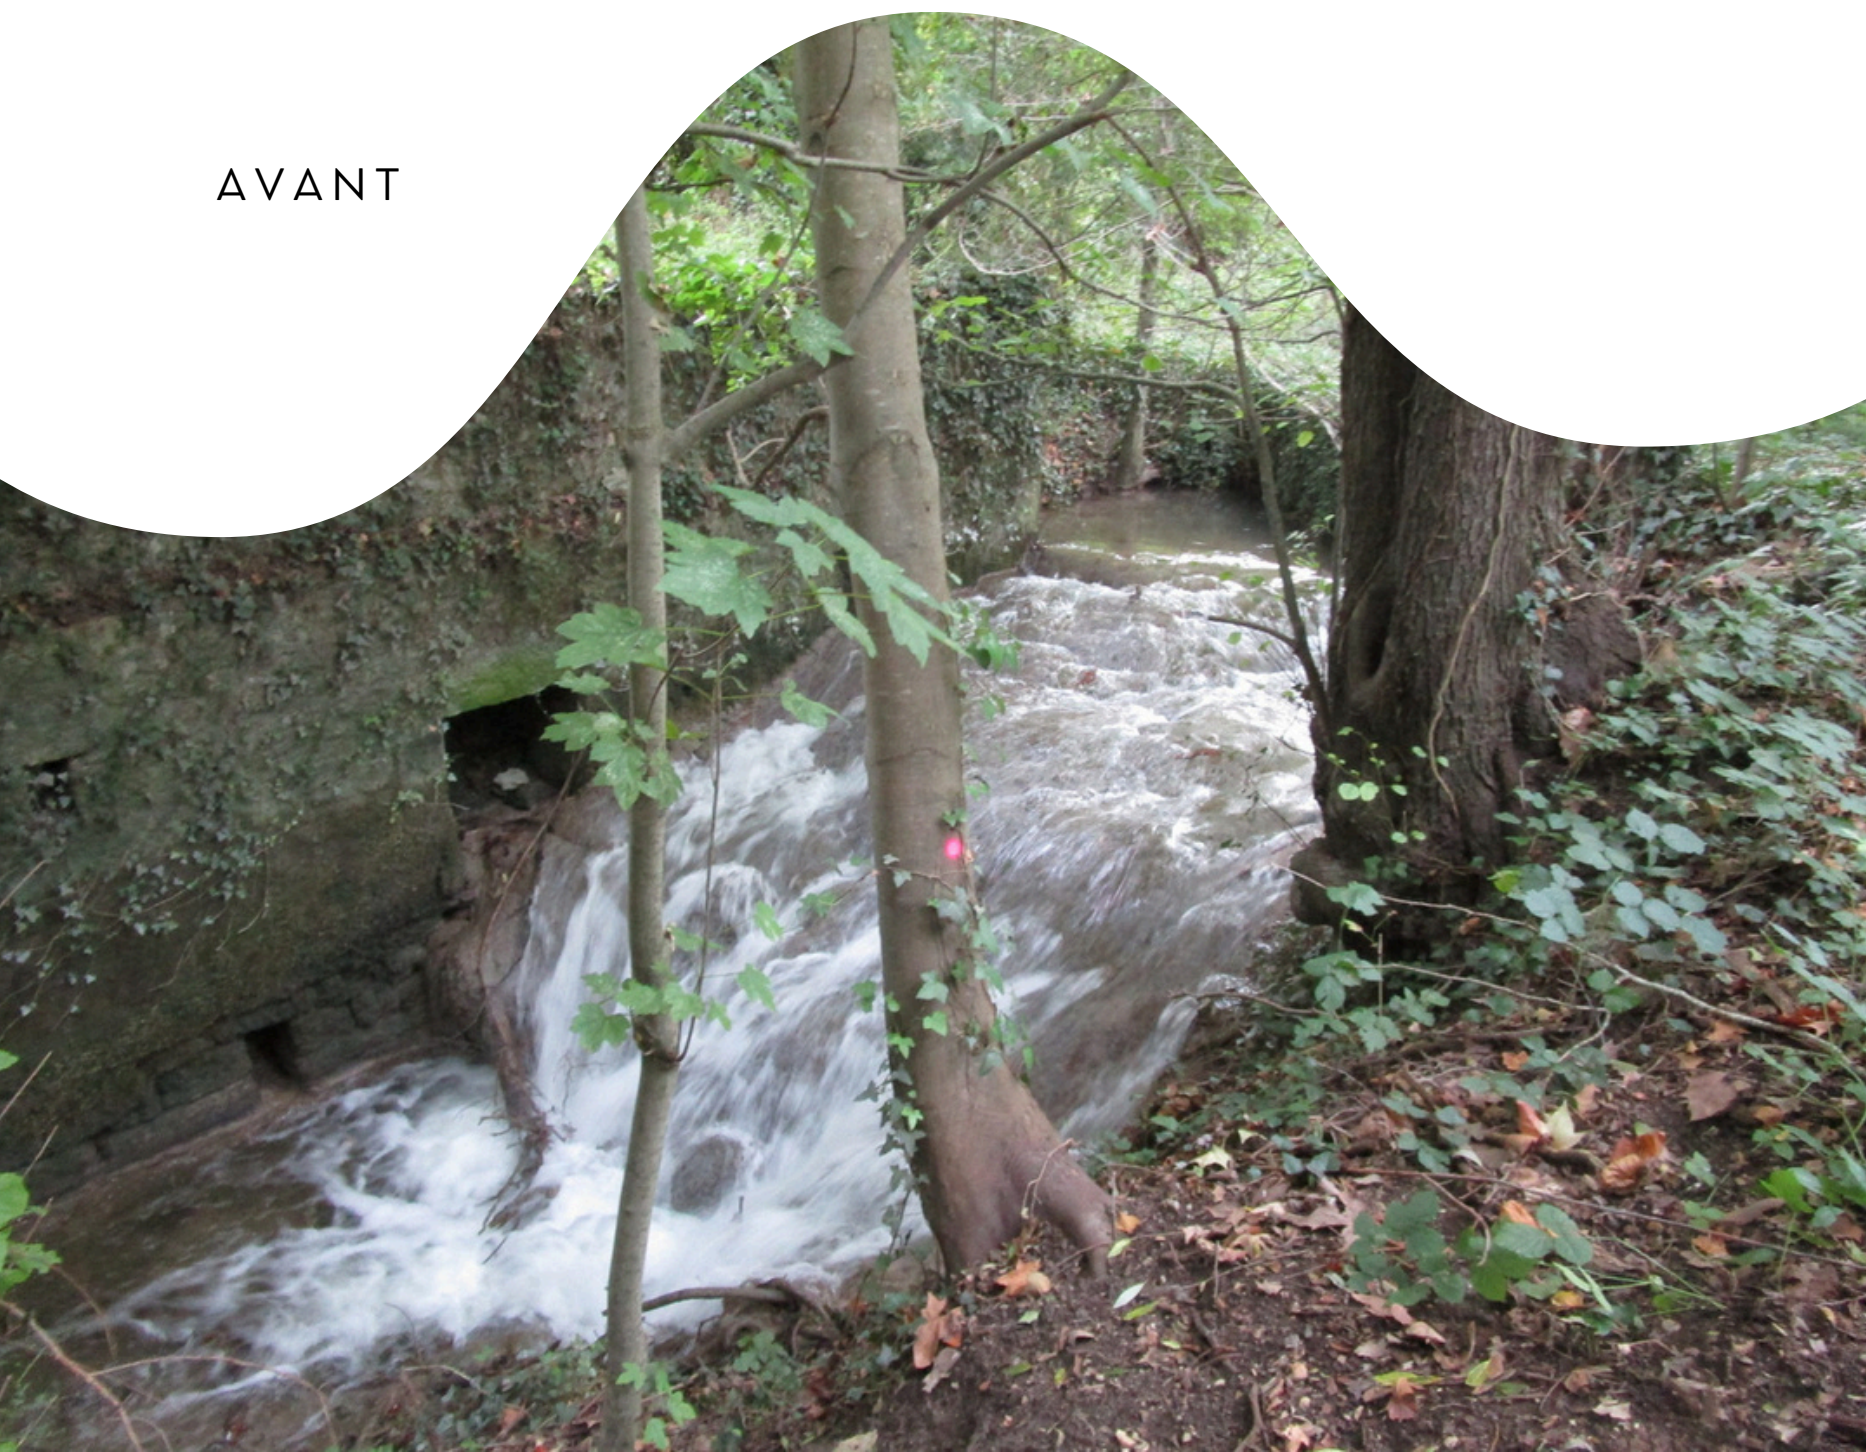
AVANT

L'aménagement des chutes a impliqué une élévation en aval du niveau d'eau à l'aide de blocs, de pierres et d'argile.

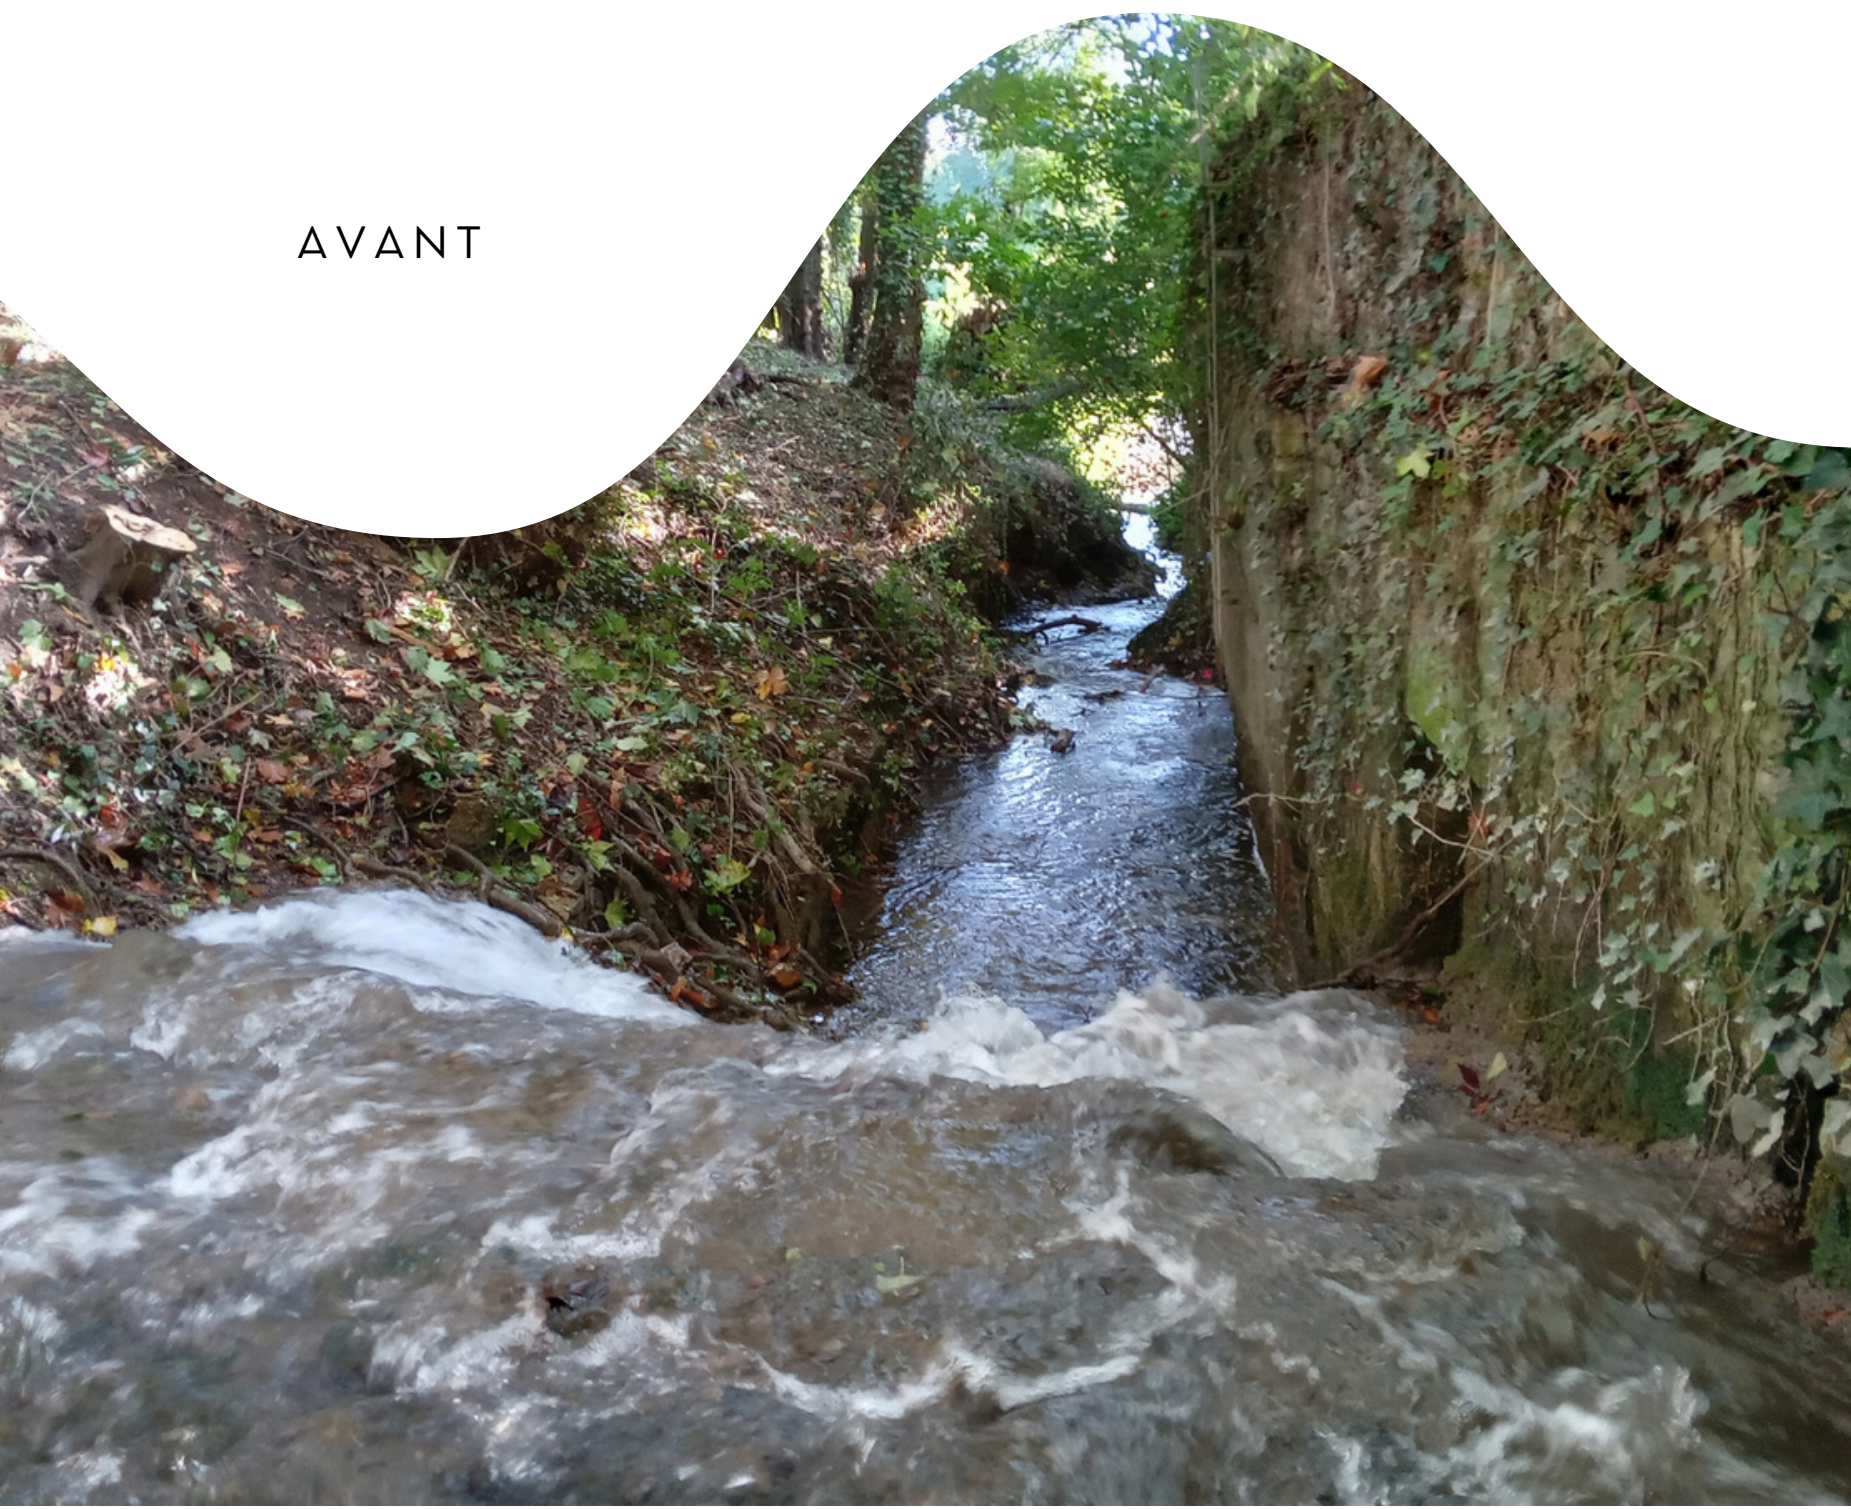
AVANT

L'aménagement des chutes a impliqué une élévation en aval du niveau d'eau à l'aide de blocs, de pierres et d'argile.

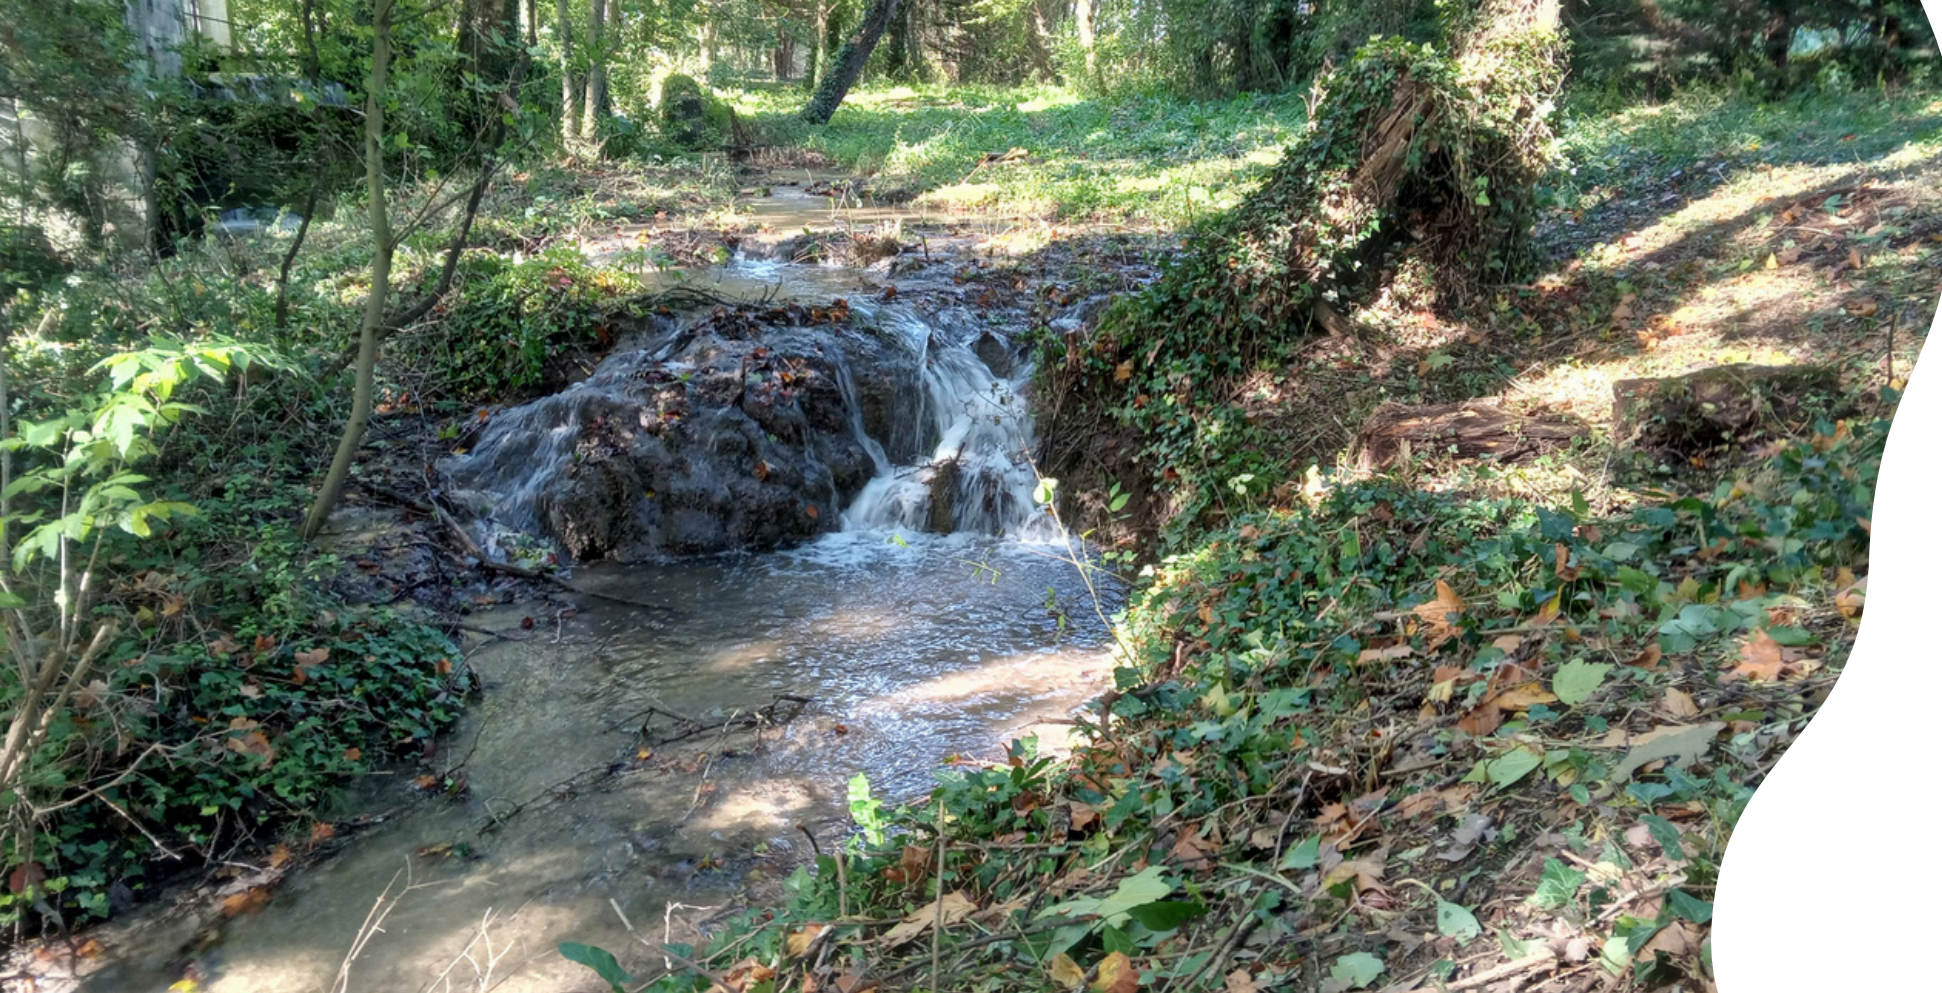
Le propriétaire souhaitait préserver la chute d'eau du moulin principal :  
ainsi, le bras de décharge a été converti en bras de contournement.

# AMÉNAGEMENT DU BRAS DE CONTOURNEMENT

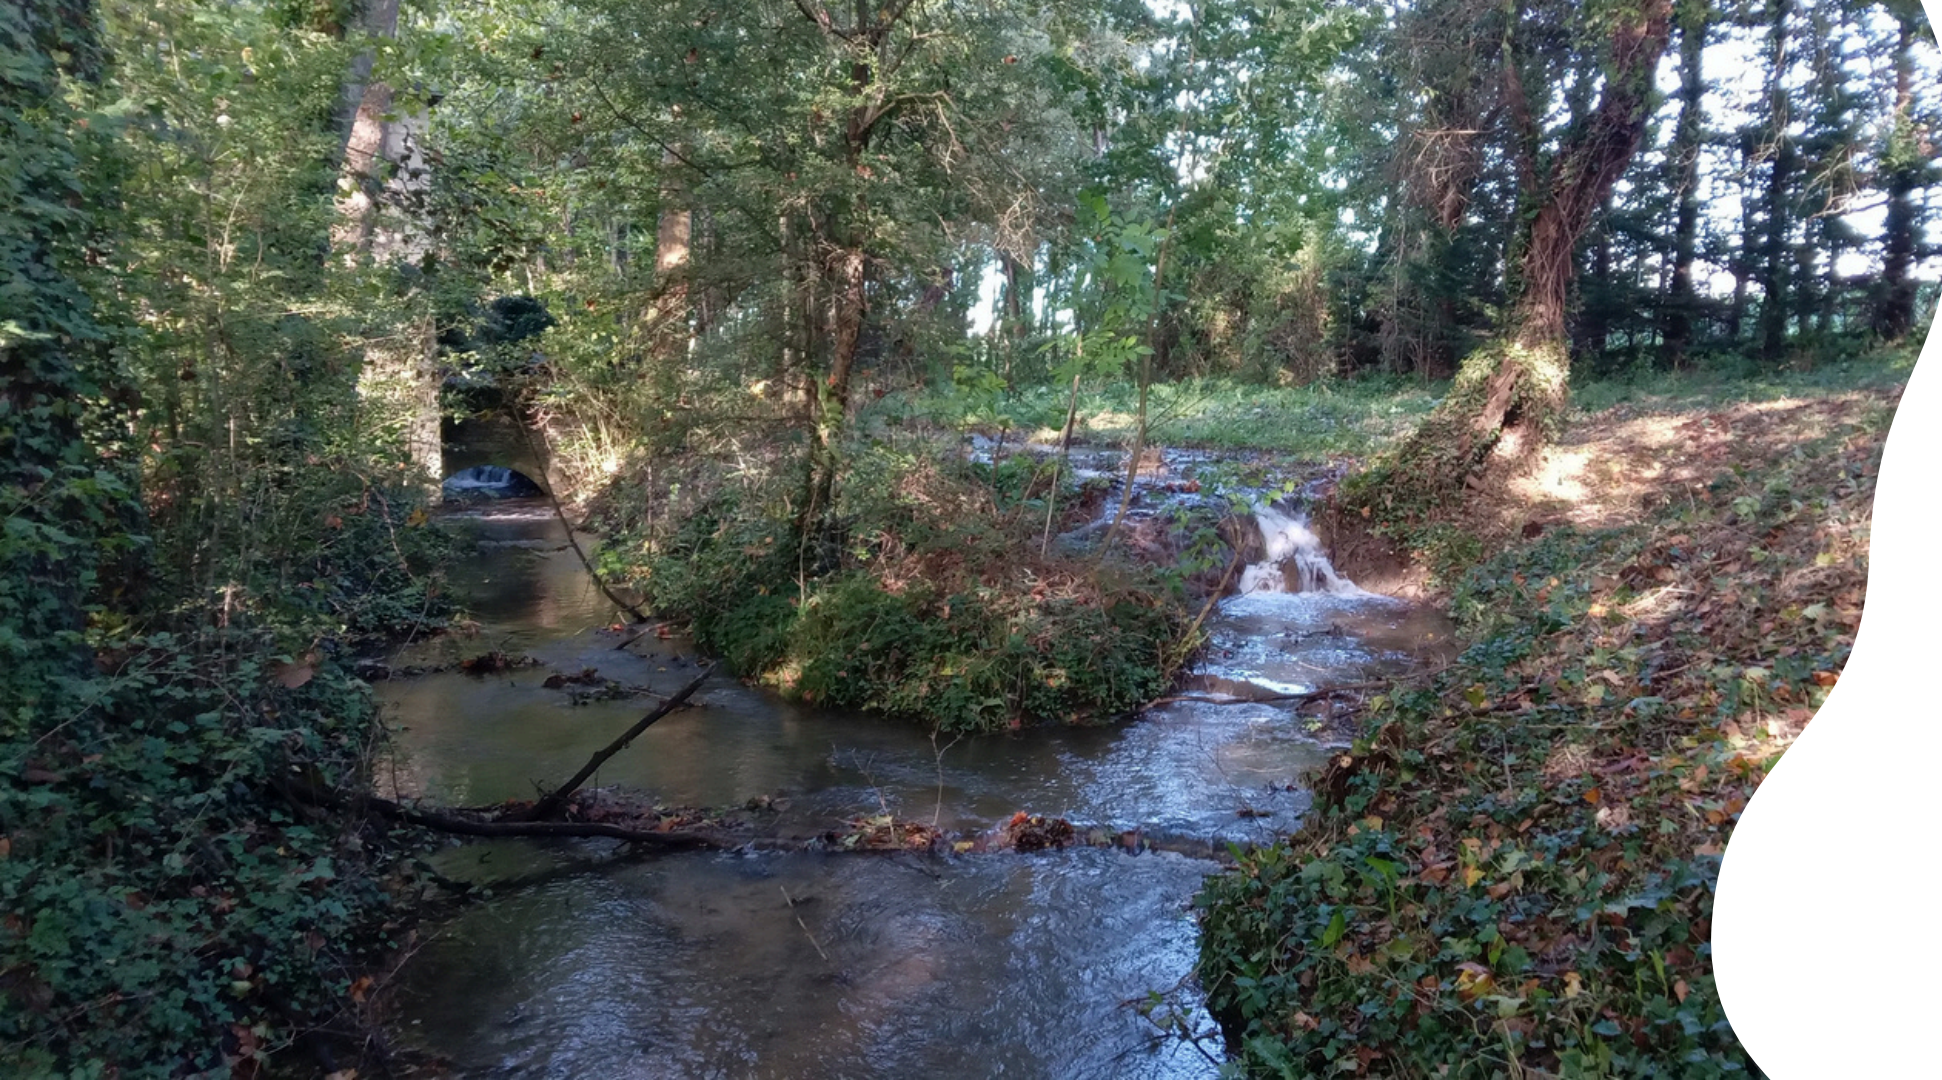
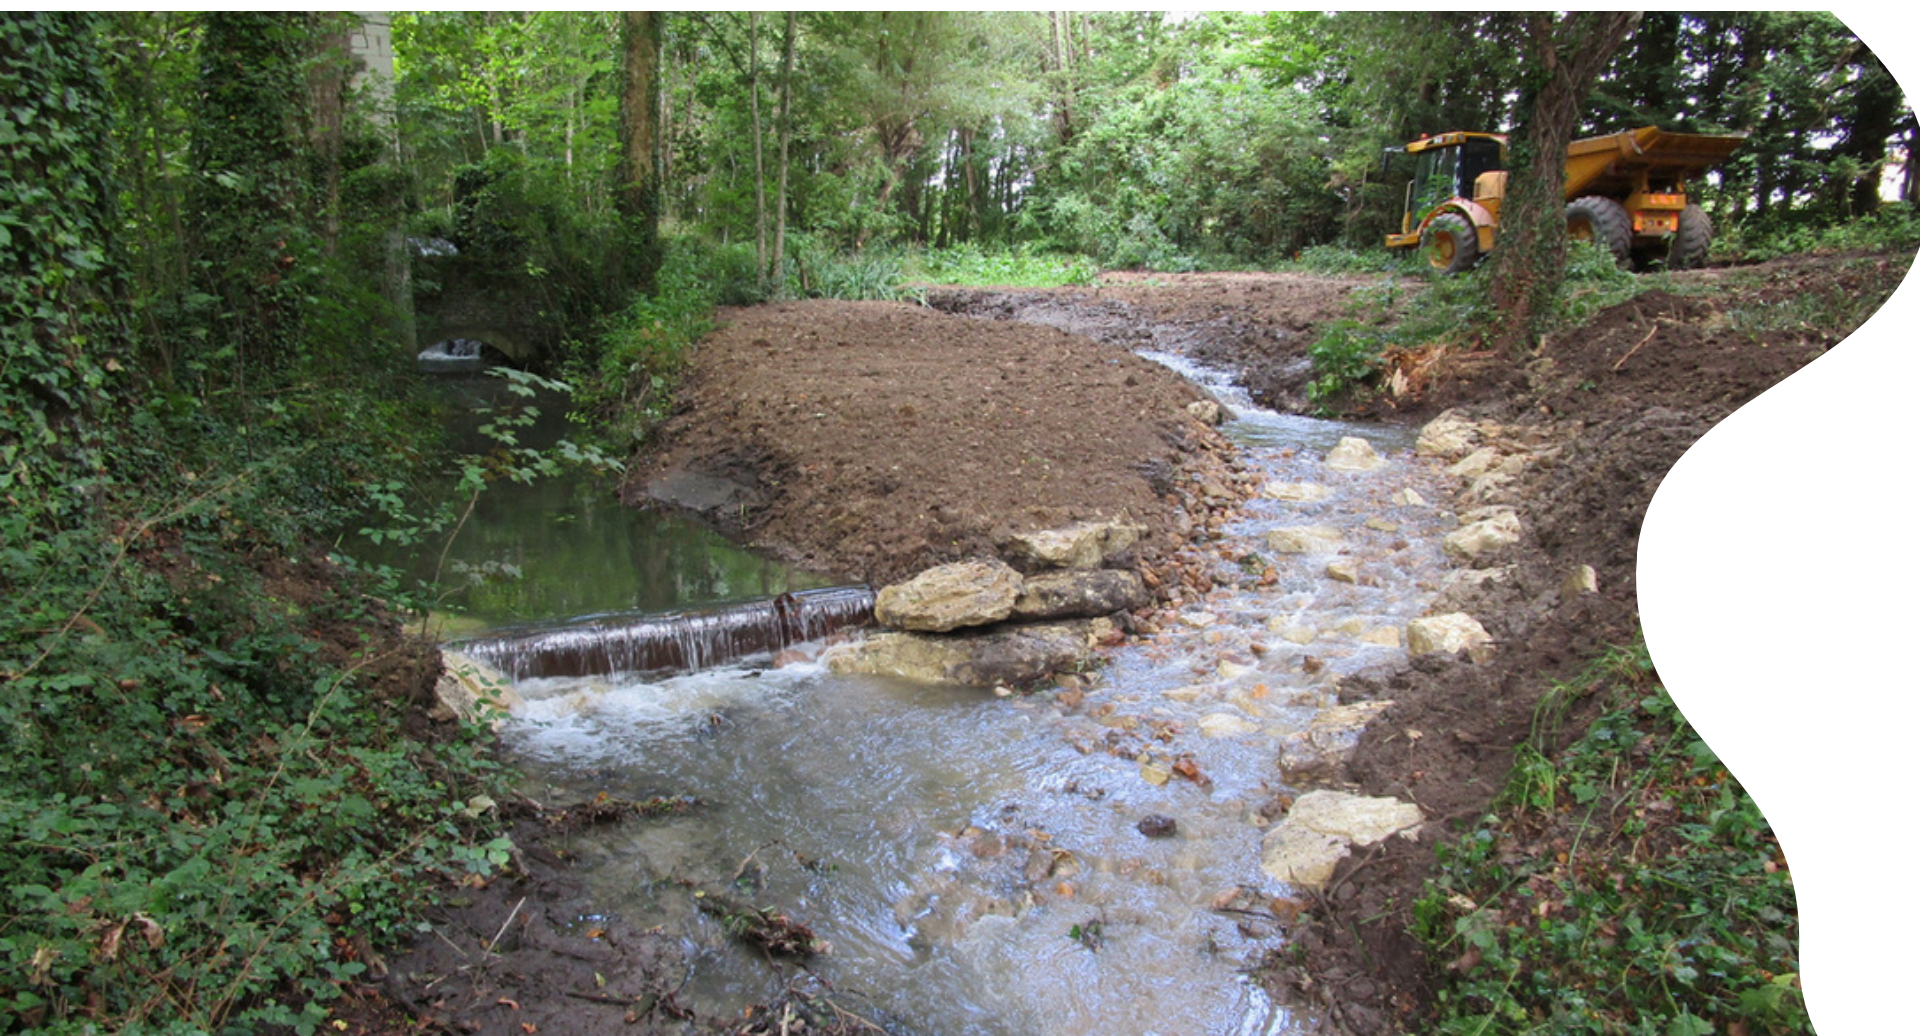
Une tôle en aval, associée à la vitesse du bras de contournement, permet de diriger les anguilles vers le chemin propice à leur migration.
